## Praxisbericht aus der Türkei über ein Flanschkonzept

Patrick Junkers – HYTORC – Barbarino & Kilp GmbH – Krailling bei München  
34. FDBR-Fachtagung Rohrleitungstechnik Sektion 2 am 19.03.2019

## Aufgabenstellung von TÜPRAS: Nachhaltig dichte Flanschverbindungen

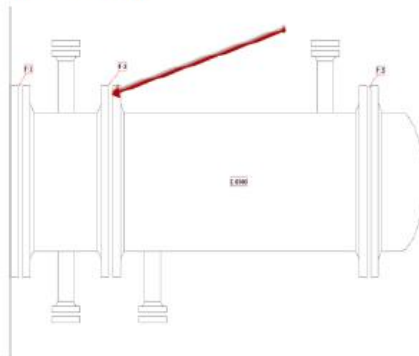
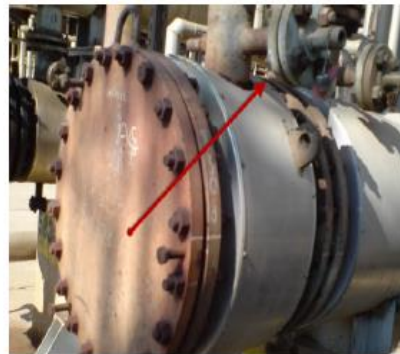
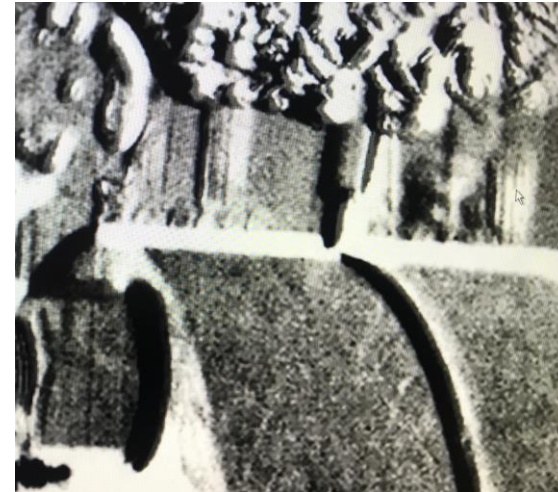
## Ergebnis-1: Wärmetauscher im Betrieb -Flansch Schrauben ohne U-Scheiben, Leakage am Hinterflansch

Drawing: E-8308.tpd  
Location: TU-HE-FL-00030 : E-8308  
Class: Heat Exchanger  
Sub Class: FL  
Asset Name: E-8308

Description:  
No washers; Leakage a the rear-flange (Film No: 55b)

**Kamera-Meßergebnis:**  
**27.09.2017:** Austritt von  
Prozess-Gas von mehr als  
50.000 PPM Produktverlust  
pro Jahr: 1.927,20 kg an  
diesem Flansch

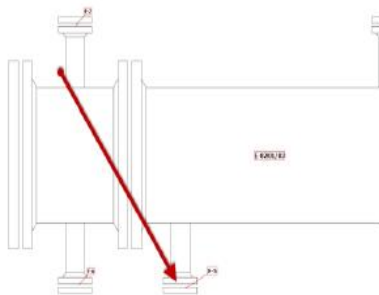
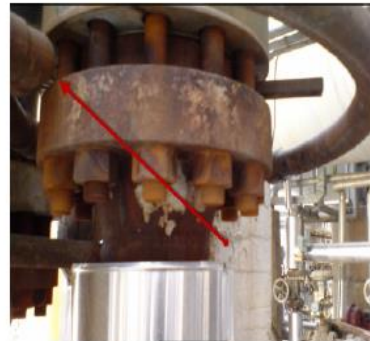
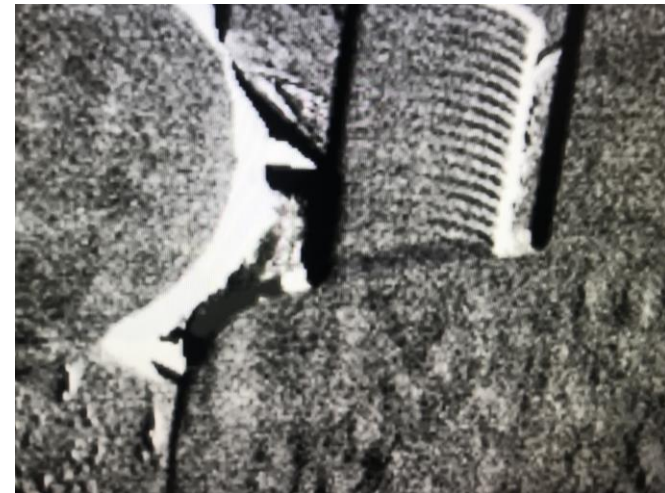
## Ergebnis-2: Flansch im Betrieb -mit 8 Schrauben ohne U-Scheiben, leichte Korrosion, sehr heiß

Drawing: E-8201/B3.tpd  
 Location: TU-HE-FL-00004 : E-8201/B3  
 Class: Heat Exchanger  
 Sub Class: FL  
 Asset Name: E-8201/B3

Description:  
 Bolts with UN fine threads; No washers; Very hot; Easily corroded;  
 (Film No: 2)

**Kamera-Meßergebnis**  
**27.09.2017:** Austritt von  
 Prozess-Gas von mehr als  
9.700 PPM Produktverlust pro  
 Jahr: 90,18 kg an diesem  
 Flansch

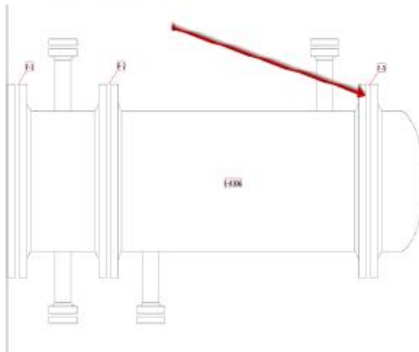
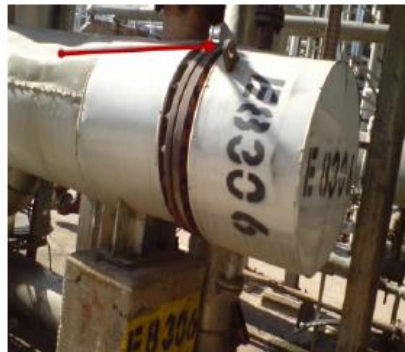
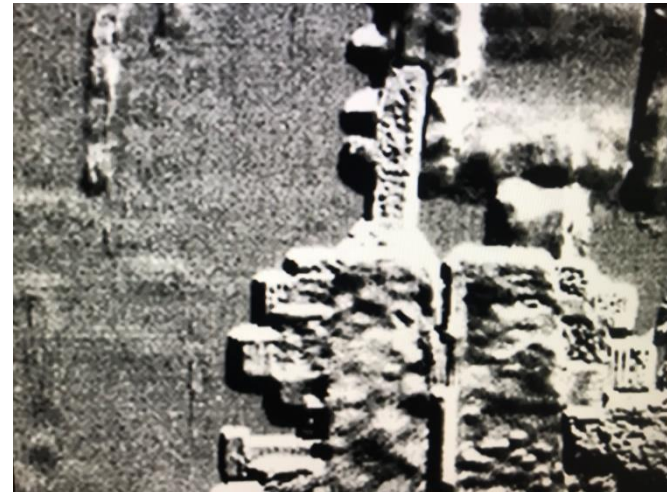
## Ergebnis-3: Wärmetauscher im Betrieb - ohne U-Scheiben, Leckage hinten, Forderflansch umgeben mit Dampf

Drawing: E-8306.tpd  
 Location: TU-HE-FL-00050 : E-8306  
 Class: Heat Exchanger  
 Sub Class: FL  
 Asset Name: E-8306

Description:  
 No washers; Leakage in the back-flange; The flanges on front was surrounded by steam; (Film No: 58)

**Kamera-Meßergebnis:**  
**27.09.2017:** Austritt von Prozess-Gas von mehr als 50.000 PPM Produktverlust pro Jahr: 1.927,20 kg am Hinter-Flansch

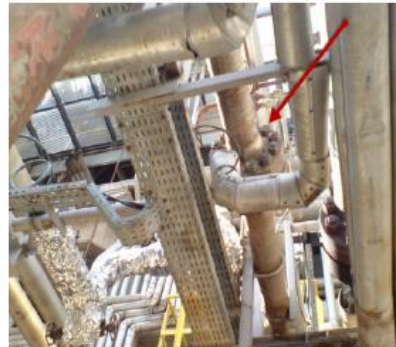
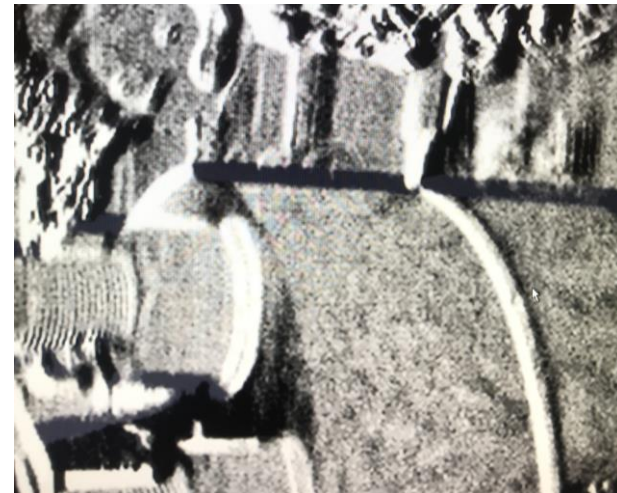
## Ergebnis-4: Flansch im Betrieb - ohne U-Scheiben, starke Korrosion, ölig

Drawing: 82FV017.tpd  
 Location: TU-FL-NA-00002 : 82FV017FE  
 Class: Flange  
 Sub Class: NA  
 Asset Name: 82FV017FE

Description:  
 No washers; Heavy corroded; oily; (Film No: 22)

**28.09.2017:** Austritt von Prozess-Gas von mehr als 50.000 PPM Produktverlust pro Jahr: 1.927,20 kg an diesem Flansch

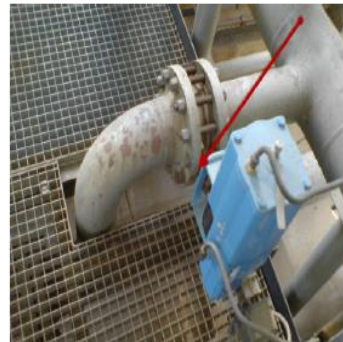
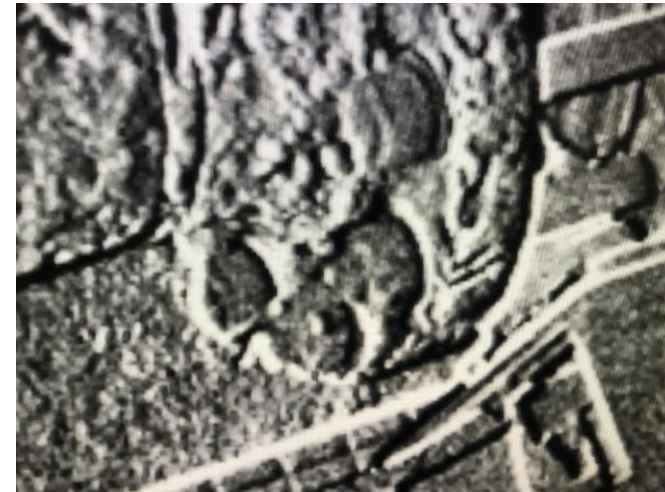
## Ergebnis-5: Flansch im Betrieb -mit 12 Schrauben mit Standard-U-Scheiben, wenig Korrosion

Drawing: 84HV-131\_132\_133\_134.tpd  
Location: TU-FL-NA-00011 : 84HV-131  
Class: Flange  
Sub Class: NA  
Asset Name: 84HV-131

Description:  
With washers; less corrosion; (Film No: 54)

**Kamera-Meßergebnis:**  
**28.09.2017:** Austritt von Prozess-Gas von mehr als 50.000 PPM Produktverlust pro Jahr: 1.927,20 kg an diesem Flansch

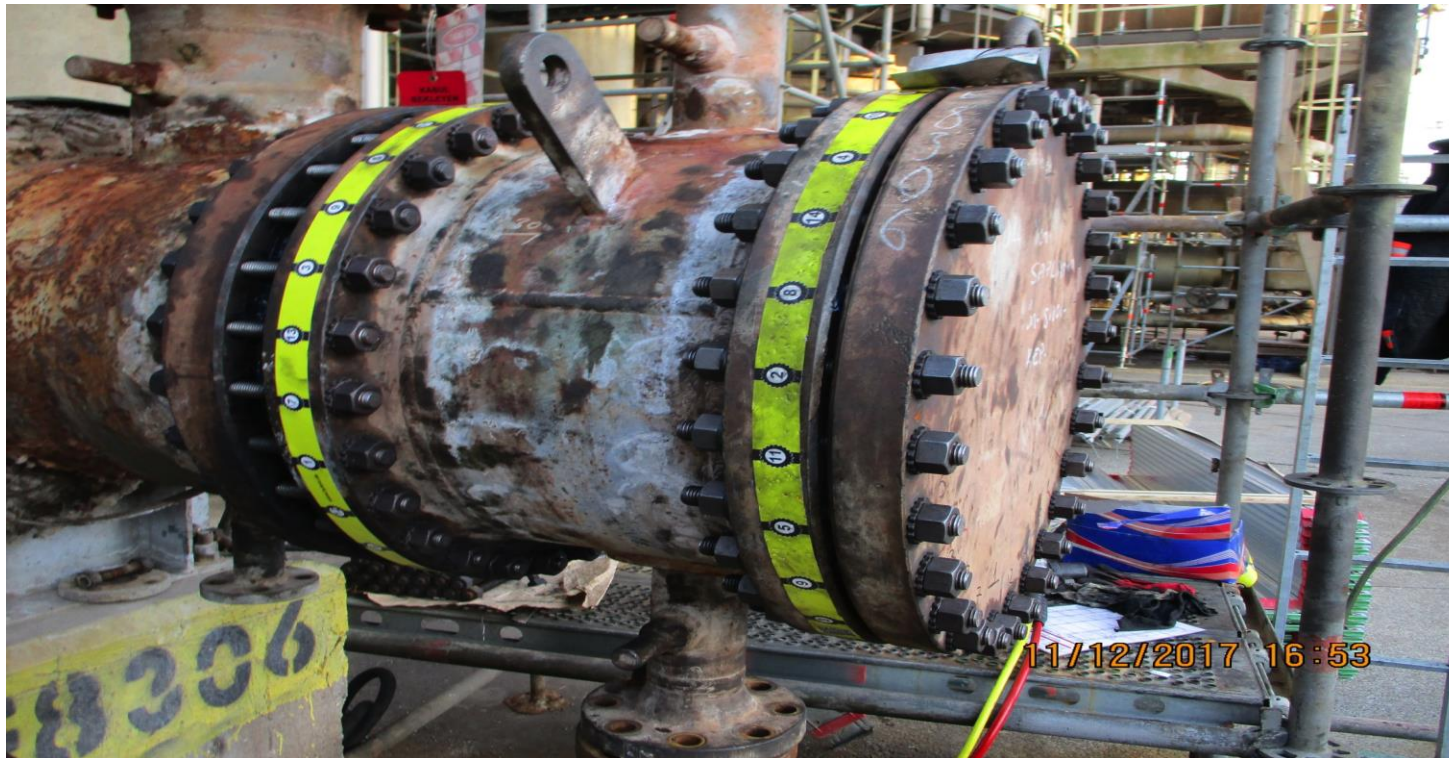
## Flanschkonzept am 11.12.2017 - Kennzeichnungsband “FlangeFix” und verdrehsichere Unterlegscheiben

**Wir erinnern uns - Kamera-Meßergebnis-Nummer 3 am 28.09.2017:** Austritt von Prozess-Gas von mehr als 50.000 PPM Produktverlust pro Jahr: 1.927,20 kg an diesem Flansch

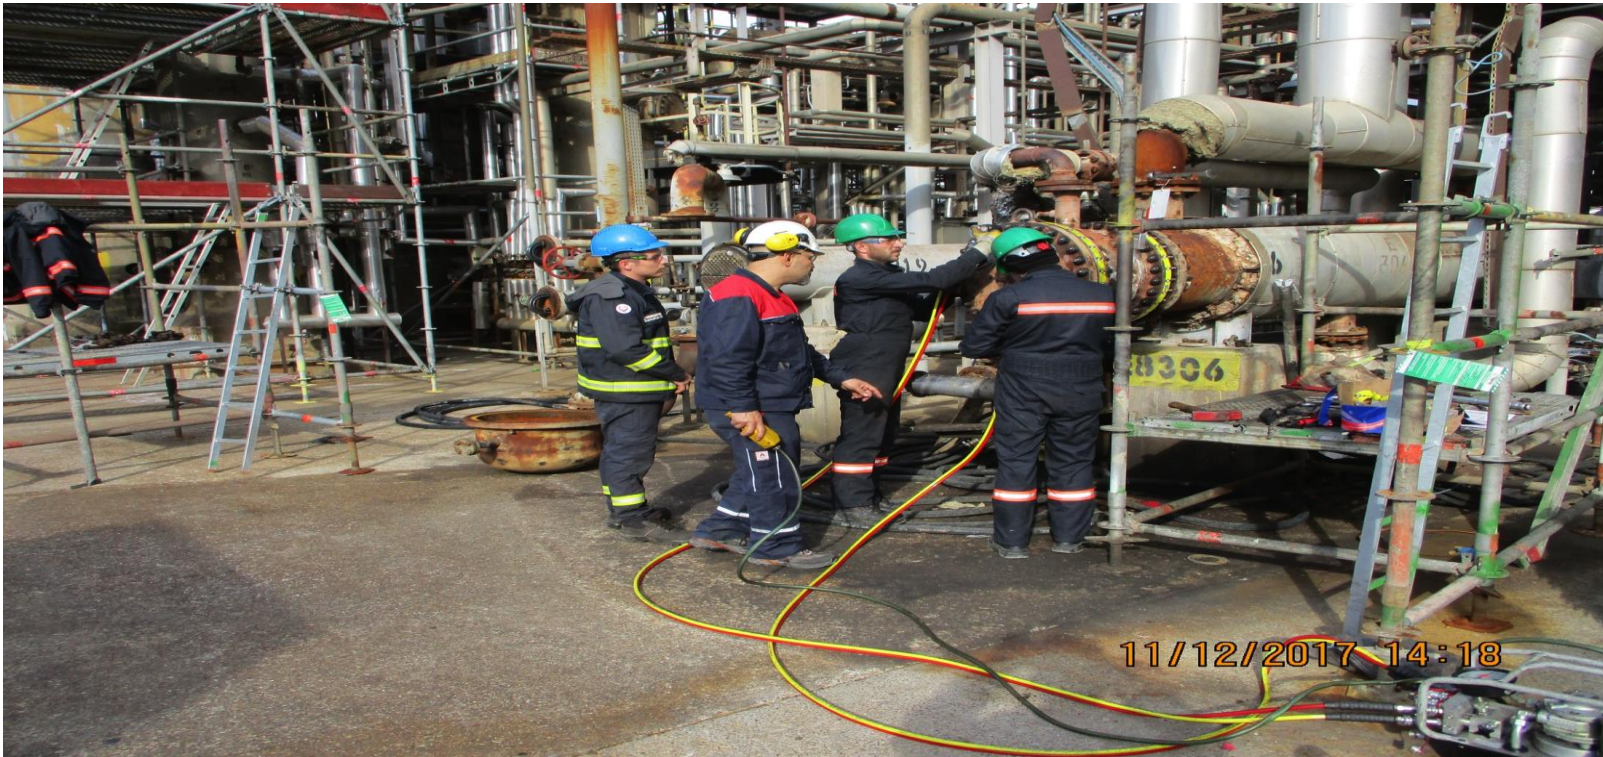
## Flanschkonzept am 11.12.2017 - Kennzeichnungsband “FlangeFix” und verdrehsichere Unterlegscheiben

Simultan verschraubt mit zwei hydraulischen Vierkantschraubern bei Einsatz einer hydraulischen Pneumatikpumpe = ATEX-Konform

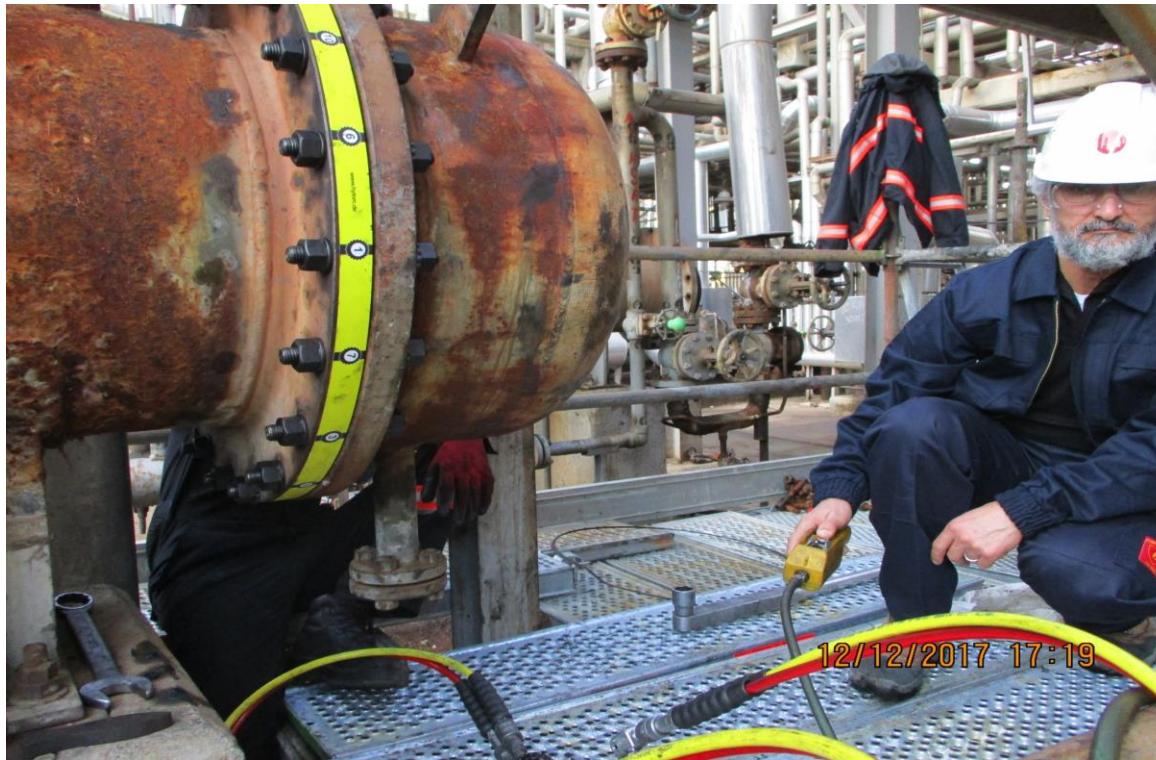
## Flanschkonzept am 12.12.2017 - Kennzeichnungsband “FlangeFix” und verdrehsichere Unterlegscheiben

Simultan verschraubt mit vier hydraulischen Wechselkassettschrauber  
Somit gleichzeitiges Setzen der Dichtung

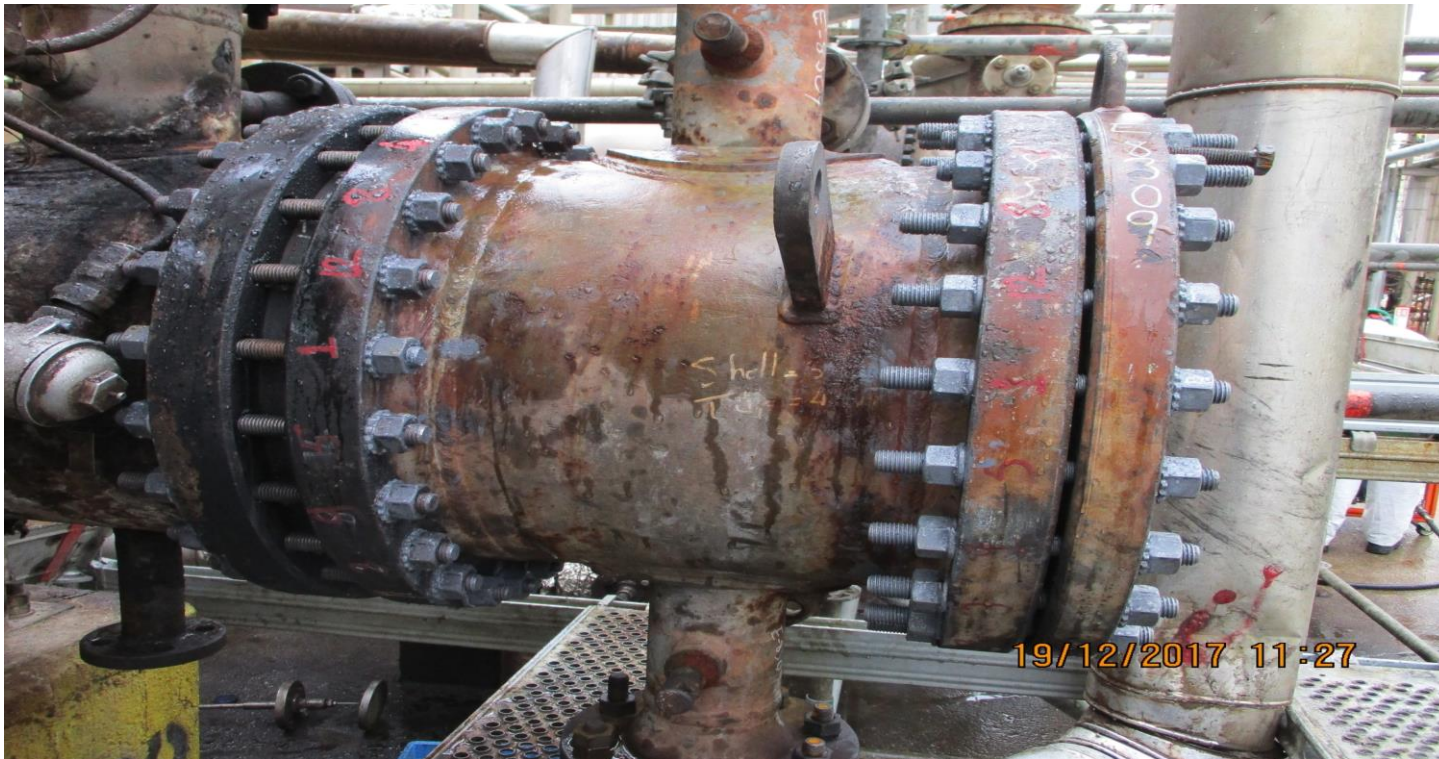
## Flanschkonzept am 19.12.2017 – Einsatz der verdreh-sicheren Unterlegscheiben zWasher und BackUp-Washer

Reaktionsarm-FREI und Gegenhaltschlüssel-FREI; reibungsoptimiert  
bei Schonung der Auflagenflächen und absolut arbeitssicher !

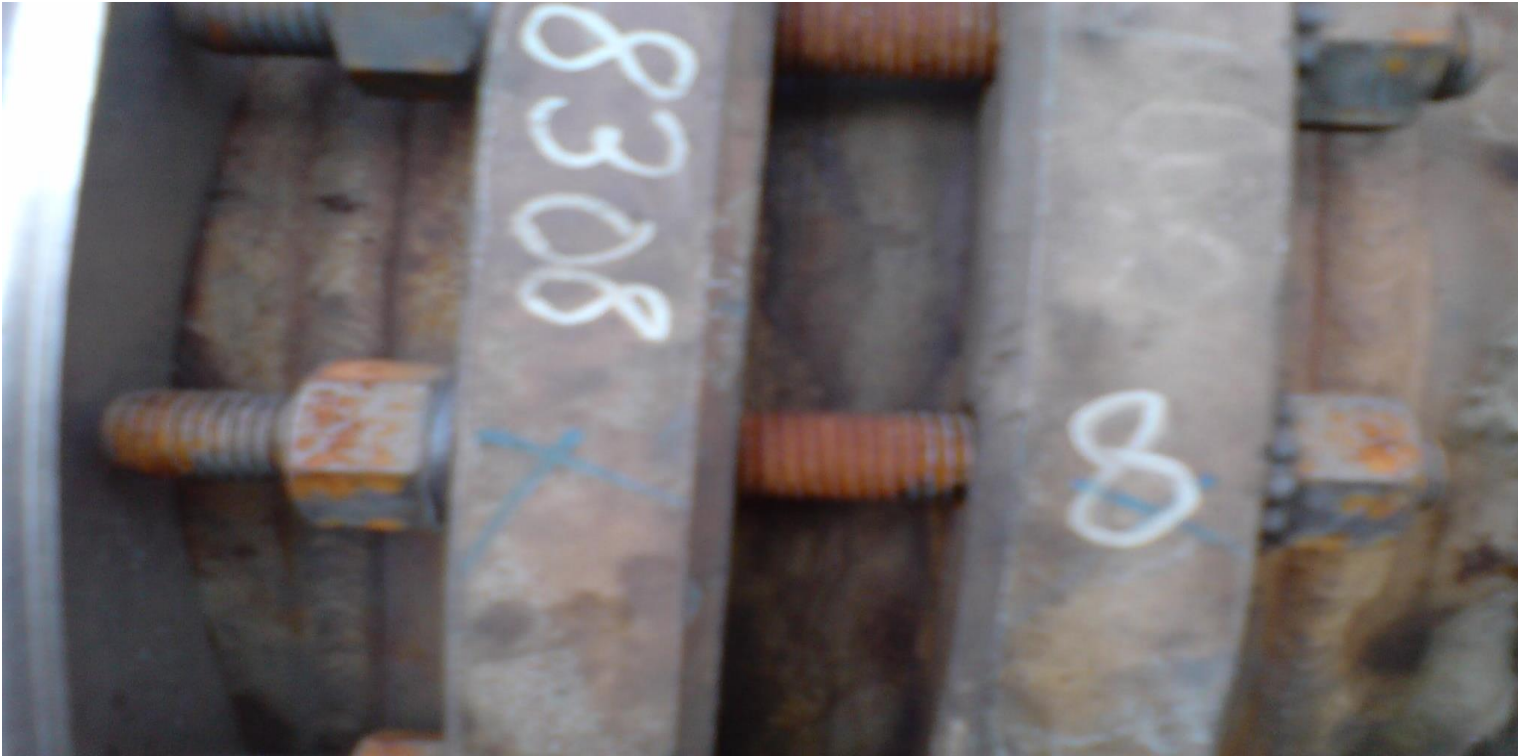
## Flanschkonzept am 19.12.2017 – Einsatz der verdreh-sicheren Unterlegscheiben zWasher und BackUp-Washer

Reaktionsarm-FREI und Gegenhaltschlüssel-FREI; reibungsoptimiert  
bei Schonung der Auflagenflächen und absolut arbeitssicher !

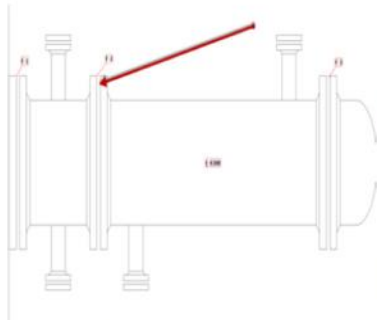
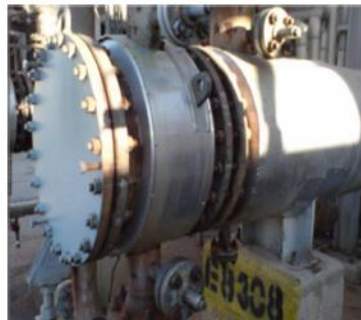
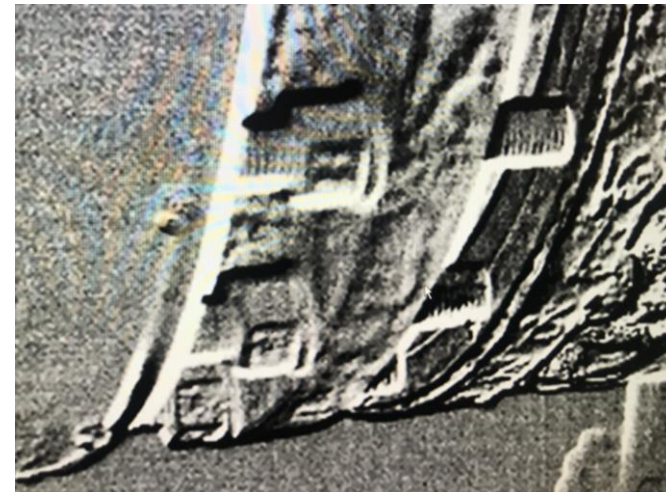
## Nach-Ergebnis-1: Wärmetauscher im Betrieb -Flansch mit 20 Schrauben mit verdrehsicheren U-Scheiben

Drawing: E-8308.tpd  
 Location: TU-HE-FL-00030 : E-8308  
 Class: Heat Exchanger  
 Sub Class: FL  
 Asset Name: E-8308  
 Description: No Leak after repair (Film No: E8308)  
 Asset Tag: F-2

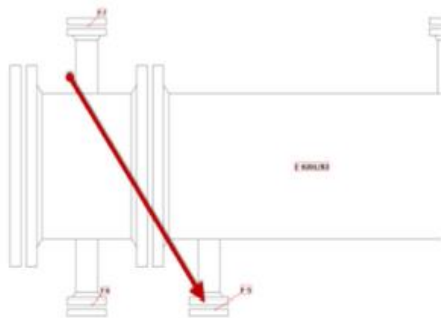
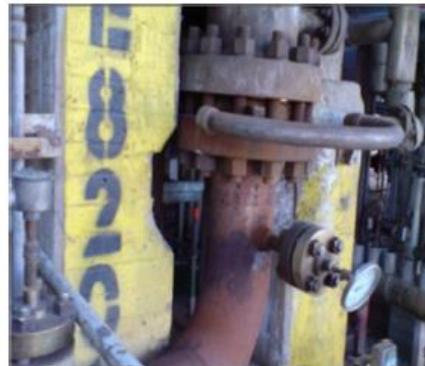
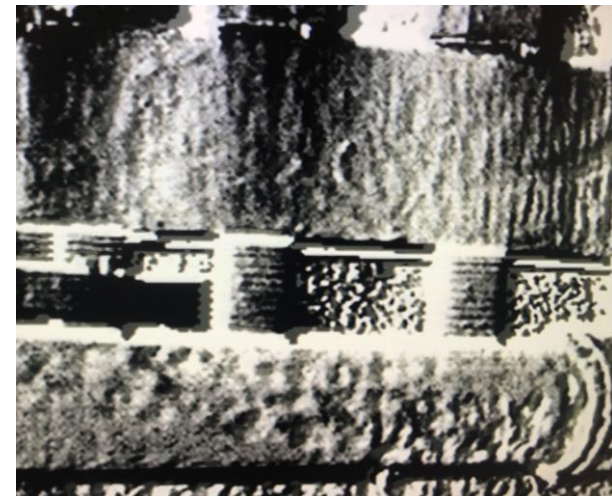
Description:  
 No Leak after repair (Film No: E8201\_B), very hot

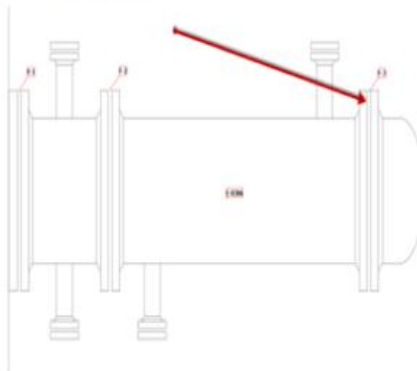
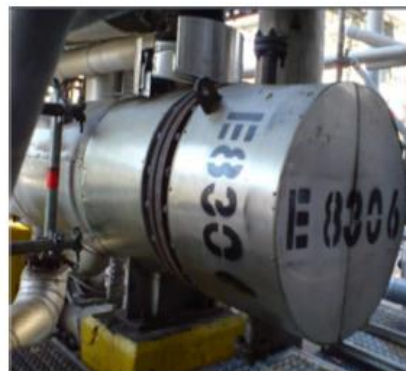
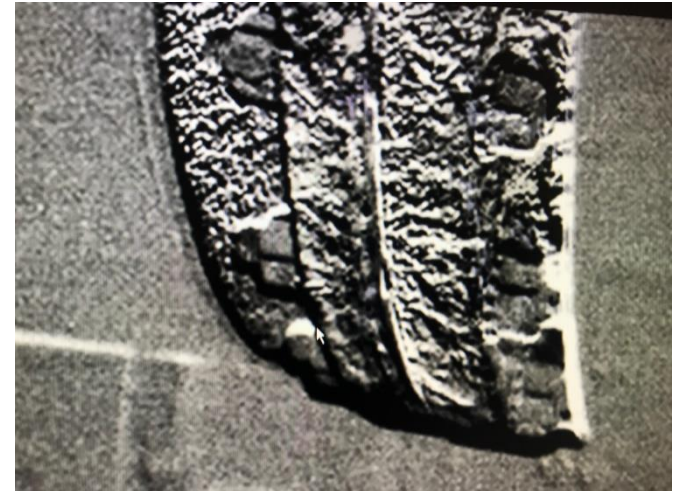
Drawing: E-8306.tpd  
 Location: TU-HE-FL-00050 : E-8306  
 Class: Heat Exchanger  
 Sub Class: FL  
 Asset Name: E-8306

Description: No Leak after repair (Film No: E8306\_1)  
 Asset Tag: F-3

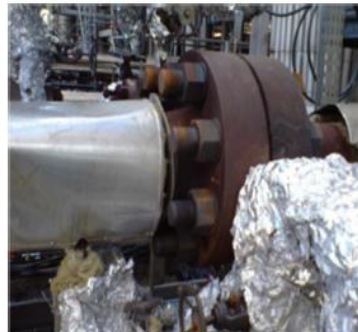
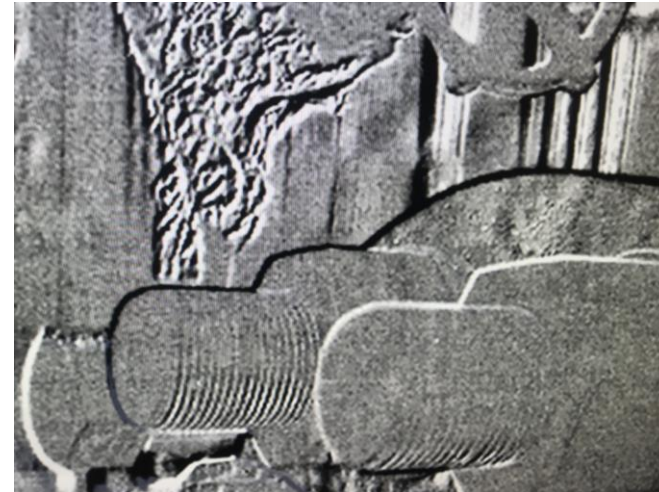
Description:  
 No Leak after repair (Film No: 82FV-017)

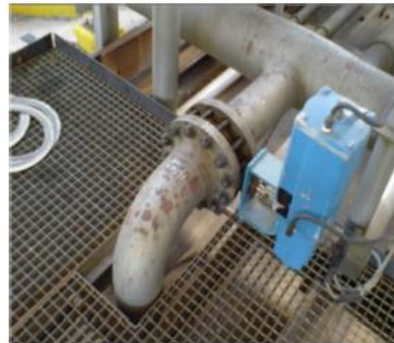
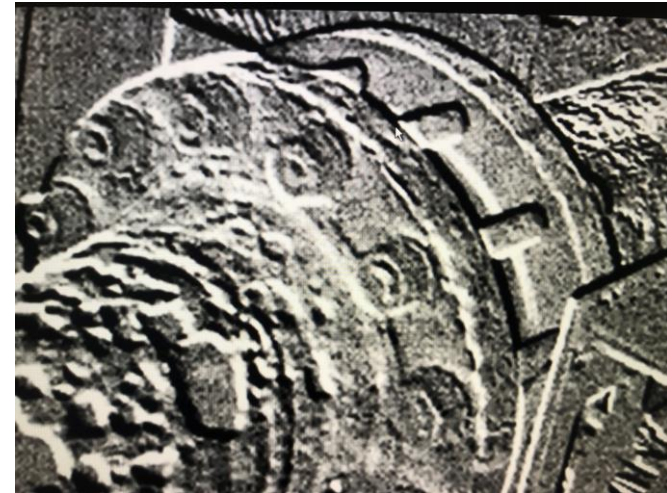
Description:  
No Leak after repair (Film No: 84HV-131)

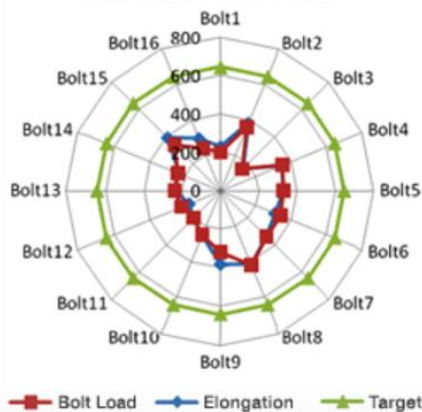
**MEASUREMENT:**  
**Hydraulic Tensioner**

The bolting experts of a local bolting contractor did a full job on the demo flange with hydraulic bolt tensioning, during this test the bolt load is continually logged with the BoltSafe system, and the load was measured after the test with the ultrasonic measurement device.

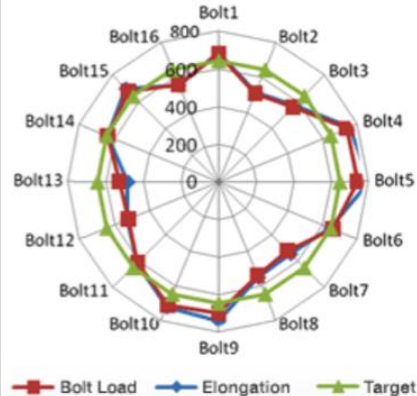
**MEASUREMENT:**  
**Hydraulic Torque**

Drehmoment  
konventionell

The bolting experts of Jetyd did a full job on the demo flange with conventional torque, during this test the bolt load is continues logged with the BoltSafe system, and the load was measured after the test with the ultrasonic measurement device.

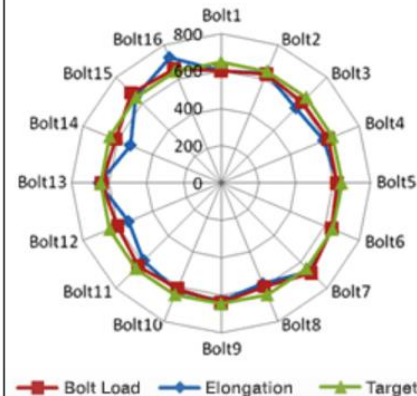
**MEASUREMENT:**  
**HYTORC Washer**

Drehmoment  
reibungsoptimiert

The bolting experts of Jetyd did a full job on the demo flange with the Hystorc washer technology, during this test the bolt load is continues logged with the BoltSafe system, and the load was measured after the test with the ultrasonic measurement device.
